## Questions posées au SMDA et commentaires à propos de la brochure SMDA et de la photo du 18 janvier 2026

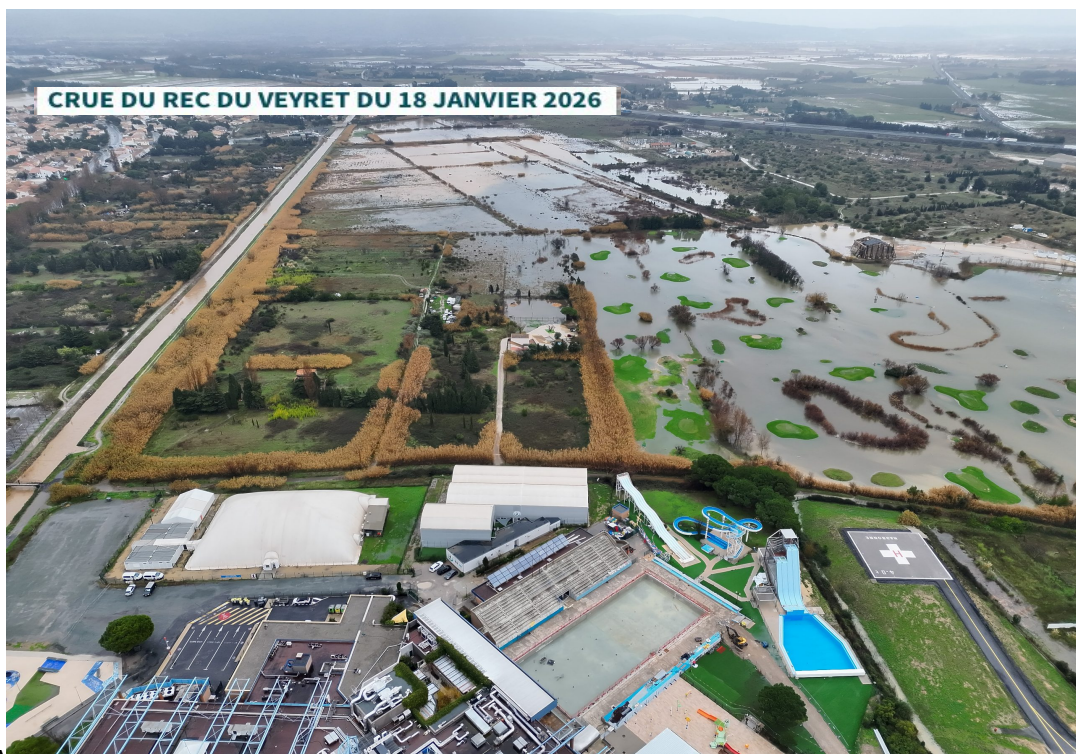
Le niveau du rec de Veyret et l'état de submersion de zones de plaine que la photo présente ne correspondent pas à la réalité de la situation à la date mentionnée dans

l'incrustation : « Crue du rec de Veyret du 18 janvier 2026 ». Dans une précédente version en ligne de la brochure, une légende sous la photo indiquait à peu près : « Inondation de la plaine par le rec de Veyret », mais elle a été récemment enlevée.

Sur la photo SMDA se référant au 18 janvier, le niveau du rec de Veyret paraît être à niveau élevé qui n'a été observé que le 19 janvier comme rapporté dans la presse (L'Indépendant, 19 janvier, article C. Calsina) avec une marge de 40 cm, sans débordement. Le dimanche 18 janvier, moins de 24 h après le début de l'épisode pluvieux, le niveau du rec de Veyret était nettement inférieur à celui de la photo SMDA, comme le montre la prise de vue à l'aval immédiat du pont avenue Leclerc dimanche 18/01 à 19h.

La date du 18 janvier mentionnée sur la photo SMDA ne correspond manifestement pas à la situation lors de la prise de vue vraisemblablement postérieure au 18 janvier. **Donc, quel jour et à quelle heure et par qui la photo SMDA de la brochure des abords du rec de Veyret a-t-elle été prise ?**

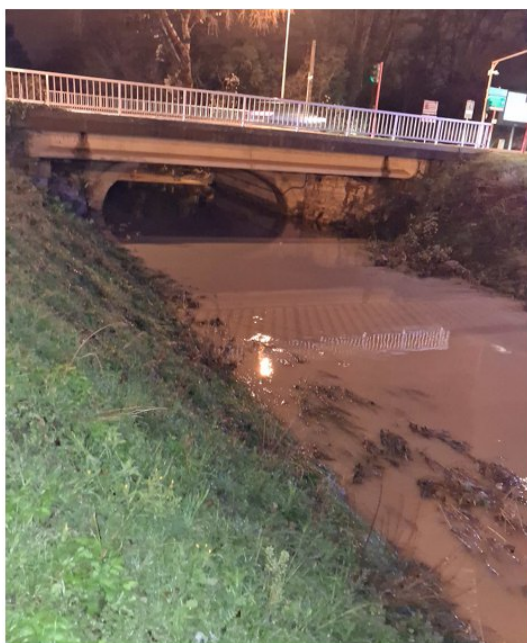
RUBRESUS AB, dimanche 18/01/2026 19h20  
Rec du Veyret, Pont avenue Leclerc, Narbonne  
Au moment de l'annonce de risque de débordement  
et d'évacuation quartiers La Mayolle Marausan

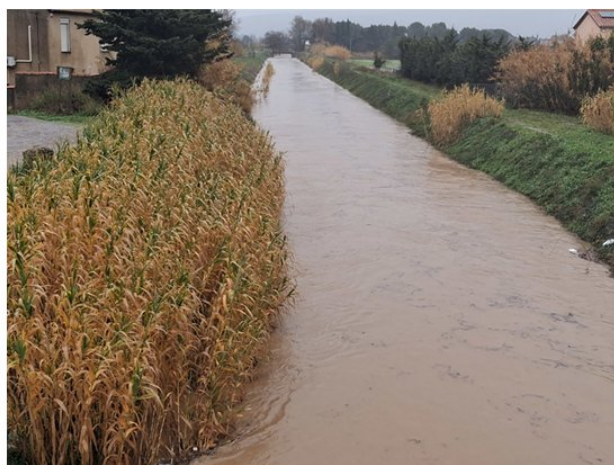
RUBRESUS AB, lundi 19/01/2026 12h00  
Rec du Veyret, Pont avenue route de Lunes, Narbonne

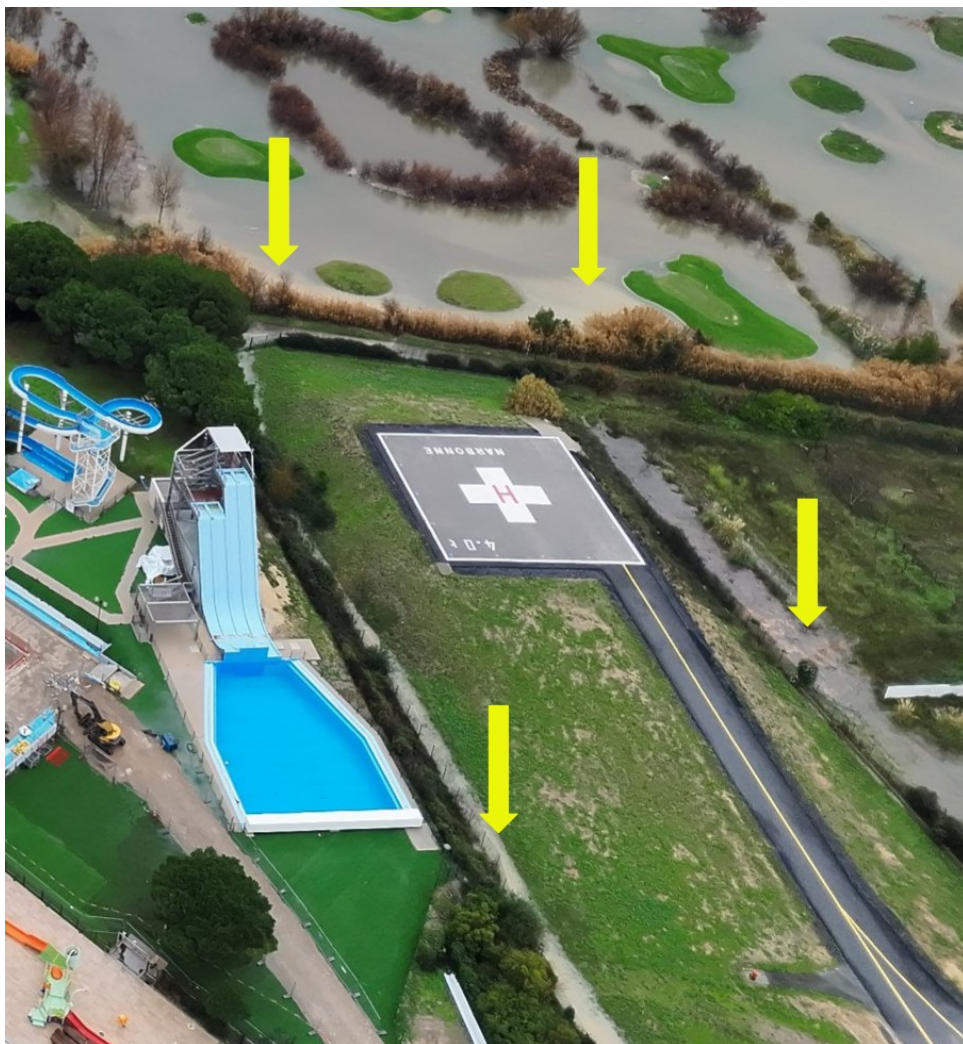
La photo SMDA montre en plan principal une zone naturelle inondée sur une trentaine ha en rive droite du rec de Veyret, de Sainte Rose à la Cafforte. Cette zone en forme de triangle est fermée sur ses 3 côtés par les remblais de la voie ferrée, de l'A9 et de la digue du rec de Veyret est constituée de bas-fonds (environ 3,5 m NGF) d'une superficie d'une soixantaine ha environ. L'observation attentive de la photo SMDA montre deux fossés, l'un longeant les installations de l'Espace de Liberté, l'autre parallèle à quelques mètres longeant l'héliport, bien pleins, se déversant dans les parcelles submergées du golf Sainte Rose. Ce second fossé est transformé en ruisseau avec un fort courant et un débit élevé.

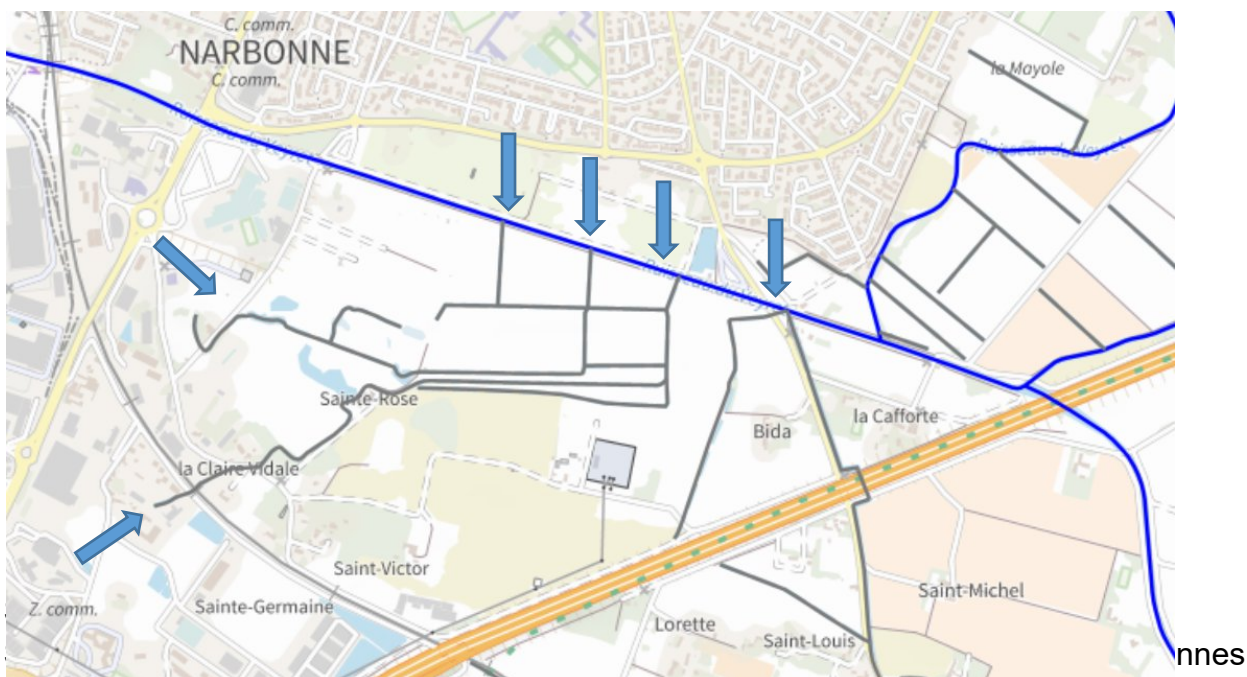
La carte ci-dessous extraite de la cartographie des cours d'eau de l'Aude montre le secteur narbonnais du rec de Veyret et le réseau de fossés et ruisseaux.

qui étaient ouvertes d'après l'article de l'Indépendant du 19 janvier et selon les recommandations du SMDA. Cela a concouru à la submersion de la zone Sainte Rose - Cafforte durant l'épisode pluvieux de janvier 2026 sans qu'il n'y ait eu le moindre débordement du rec de Veyret.

Un ruisseau canalisé passe sous la voie ferrée et sous le chemin de Saint Crescent (La Claire Vidale à proximité des bureaux du SMDA) et se déverse dans la zone Sainte Rose. Ce ruisseau non dénommé sur cette carte pourrait être celui dit de La Reculade cité par ailleurs. Il est couvert en amont de la voie ferrée dans les environs des Etablissements Egretier et Nadal,
